LA ROGGIA DI DESIO PER UNA NUOVA ROGGIA DAVANTI ALLA BIBLIOTECA CIVICA

Ideata da **Paolo Conte**

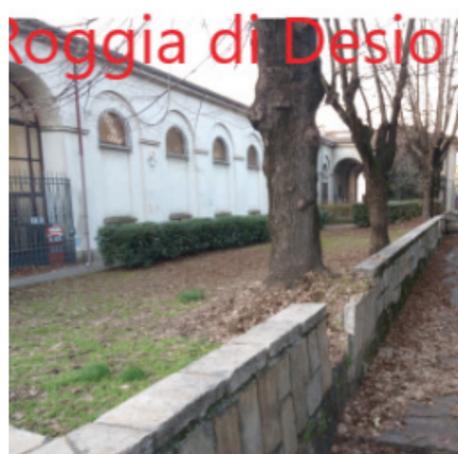
Il progetto presentato propone di ripristinare lo scorrimento dell'acqua all'interno della roggia sita in prossimità dell'ingresso della biblioteca civica di via Cavalieri di Vittorio Veneto. L'obiettivo è quello riportare la roggia alla sua originale funzionalità al fine di contribuire alla riqualificazione del complesso di villa Cusani Traversi Tittoni. Il progetto prevede la riattivazione del sistema idraulico mediante la sostituzione delle pompe che consentono di recuperare l'acqua immessa nell'alveo, alimentata dalla rete comunale, e di rimetterla in circolo.
